平成 23 年 9 月 17 日

平成 23 年台風 12 号による紀伊半島における地盤災害合同調査団

奈良県班 調査報告

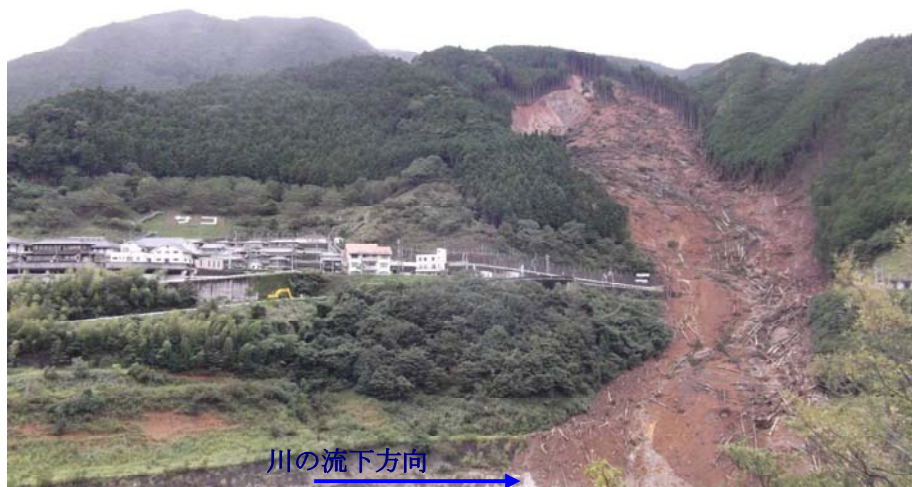
大滝ダム上流、川上村役場の近くにある斜面である。地質は地質図からみると、秩父帯の泥質岩を主とする。滑落崖の形状から3つのブロックが崩壊し、ダム湖内に土砂を堆積させていた。崩壊地左側(南東側)の滑落崖から崩落した土塊は谷の対岸(北北西方向)に流下し、その後谷に沿って方向を東に変え、主谷へと流出したとみられる。崩壊地右側(西側)の滑落崖から崩落した土塊は、谷に沿って東北東方向に流下し、斜面内に厚く残留している模様である。崩壊地左側の滑落崖から湧水や国道169号の崩落南端境界の10m上位での湧水が認められたことから、今後の降雨による崩壊土砂の流下や拡大崩壊が懸念される。崩壊末端部の位置、斜面内に残存している移動土塊量、滑落崖背面の地質状況などの把握が、今後の対策検討において重要となろう。

写真1 崩壊地を望む(川上村迫)

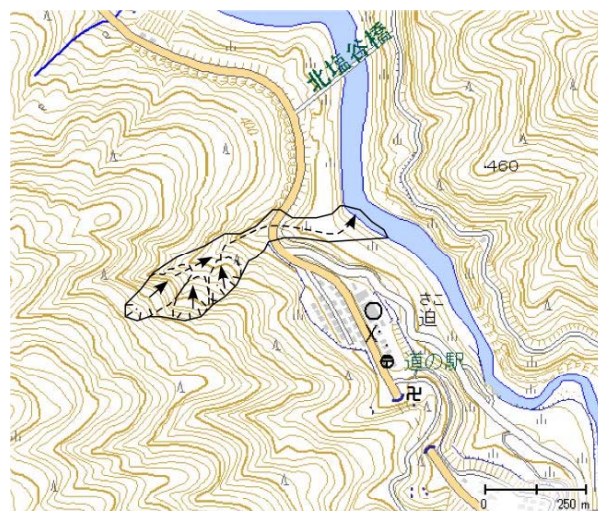
図1 川上村迫崩壊位置の概要(国土地理院2.5万分の1地形図地図画像を使用)

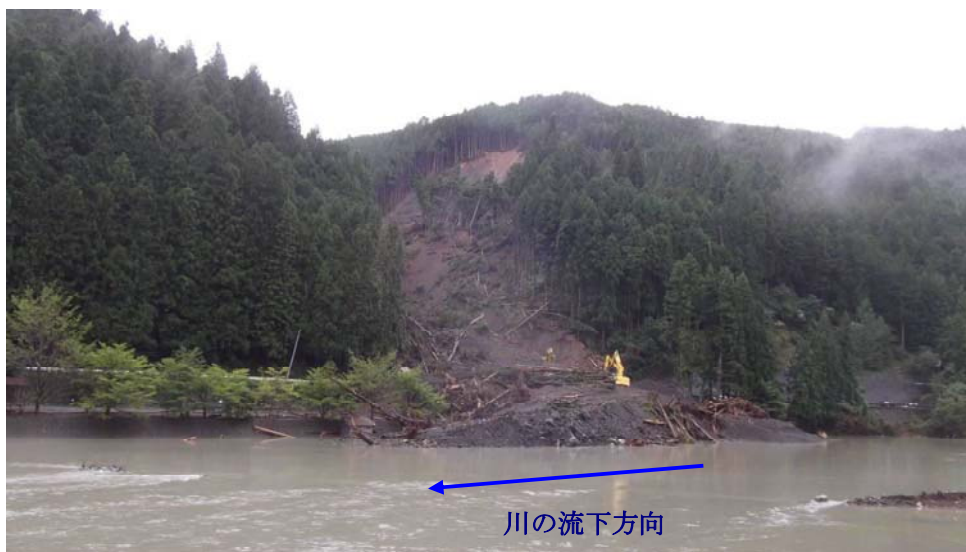
天川中学校対岸の大規模崩壊である。崩壊土砂が河川内に流下していた。また大部分の崩壊土砂は斜面内で留まっており、降雨による崩壊土砂の流下や拡大崩壊の恐れがある。さらに、崩壊地右側(北側)の植生に一部欠落が見られることから、滑落崖が右側へ伸びている恐れがあり、今後右側斜面の崩壊も懸念される。右側斜面(北側)の崩壊状況(崩壊規模、残存土塊)、溪流上流方からの土石流発生状況(発生源状況、土石流堆積物状況)などの把握が、今後の対策検討において重要となろう。

写真2 崩壊地を望む(天川村坪内)

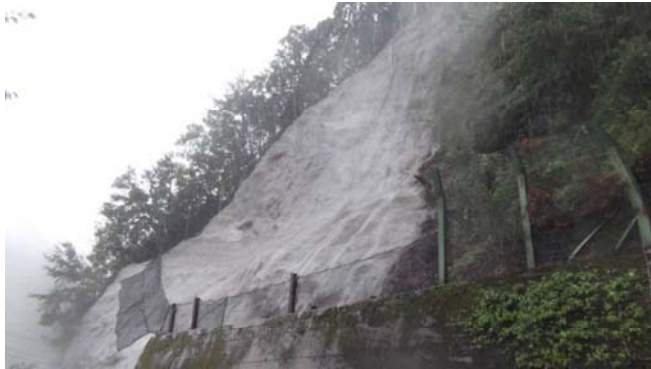
R169 沿いの表層型崩壊である。斜面は 50 度以上の急傾斜で崩壊土砂は礫を多く含んでいた。また、現地調査会社からヒアリングしたところ、9 月 6 日に崩壊したとのこと。すでに応急対策として吹付工が施され、15 日 19:00 より片側交互通行の規制を解除しており、現在斜面上部でボーリング調査が実施されていた。

写真 3 上北山村白川地区崩壊地を望む

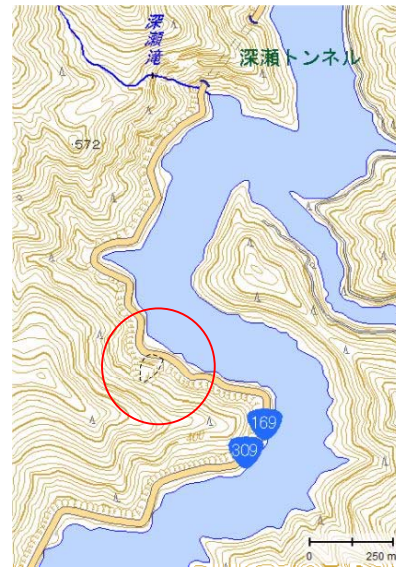
図 3 上北山村白川地区崩壊位置の概要
(国土地理院 2.5 万分の 1 地形図地図画像を使用)
